## (주)자라윈드

# ZARAWIND

본 문서는  
대한민국 풍력 산업 관계자들의  
블레이드 명칭 및 결함에 대한 이해와  
상호간의 소통의 편리함을 위하여  
제작되었습니다.

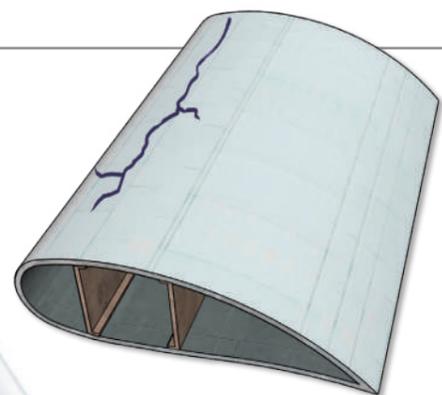
**앞전 수직 균열**  
Longitudinal cracks on LE bond lines

진행 부위, 방향, 깊이, 적층 방향 및 진행중인 erosion과의 수리 주기에 따라 다양한 수리 전략을 고려해야 한다

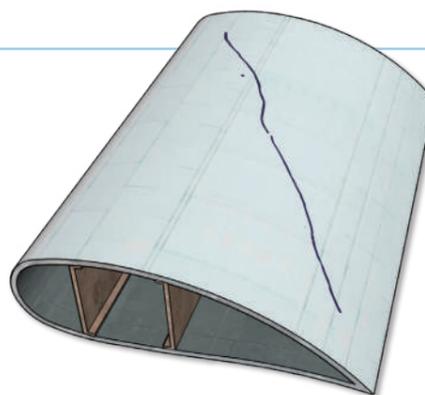
**표면상 45° 균열**  
45° cracks on surface

진행 부위, 방향, 깊이, 적층 방향에 따라 다양한 수리 전략을 고려해야 한다

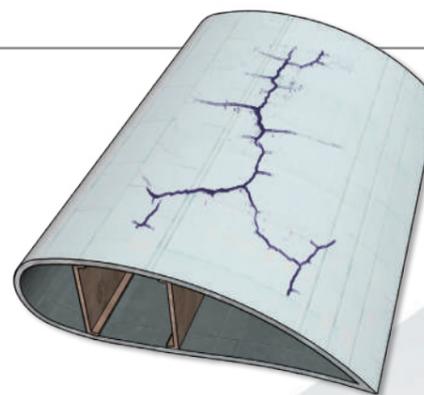
**표면상 기타 균열**  
Other cracks on surface

진행 부위, 방향, 깊이, 적층 방향에 따라 다양한 수리 전략을 고려해야 한다

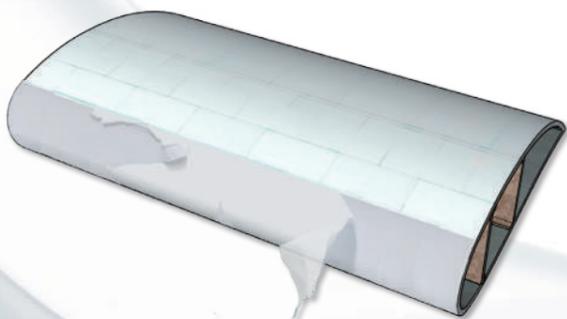
**앞전 보호 테이프 손상**  
LEP tape defects

테이프 찢김 등의 손상 확인

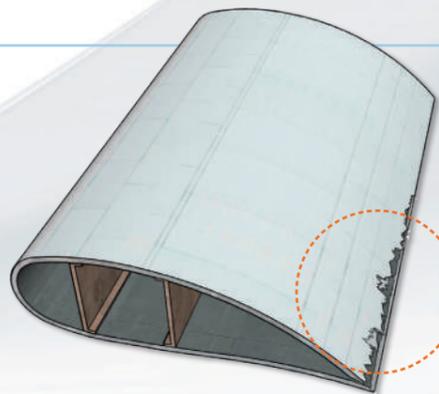
**뒷전 접착선 개방**  
Open bond line in TE

진행성이 강하며 내부 오염 유발 구조용 접착제로 마감되어야 함

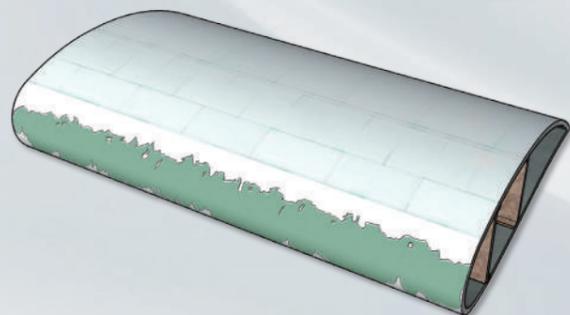
**앞전 침식**  
Leading edge erosion

고속으로 바람을 가르는 앞전에 주로 발생 앞전의 침식 및 오염은 이중 실속을 유발 발전효율성에 저해하는 주요 요인

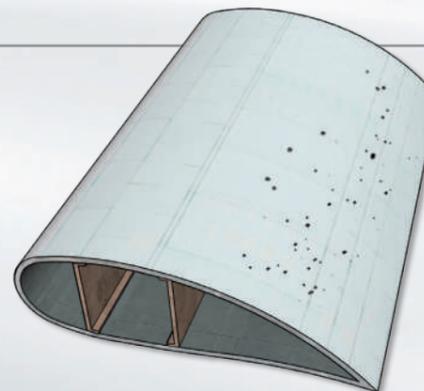
**핀홀**  
Pinhole

라미네이션 노출 정도를 살펴야하며 핀홀의 집중도 및 범위, 발생 부위에 따라 다양한 수리 전략을 고려한다.

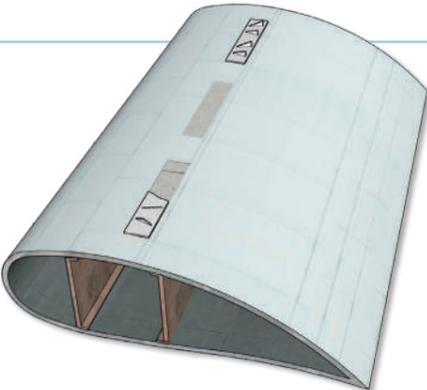
**와류발생기 탈락**  
Vortex generator defects

와류발생기의 접착강도, 탈락, 균열 확인

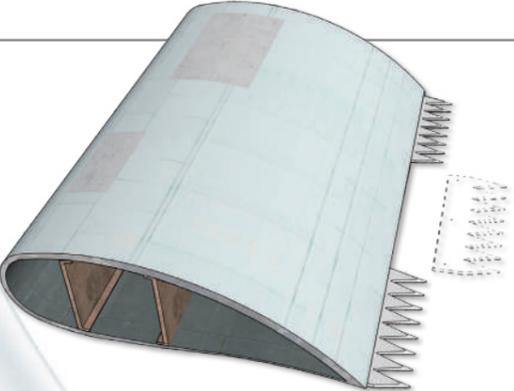
**표면 부착물 건전성**  
Add-on defects

접착 강도, 탈락, 균열 확인  
Spoilers, dinoshell, serration, gurney flaps

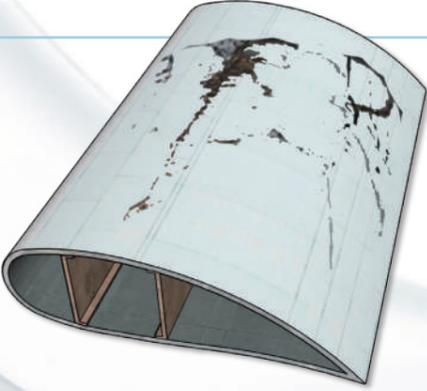
**유압유 오염**  
Blade with hydraulic oil

유압유 혹은 구리스에 의한 오염으로 크랙과 혼동할 수 있어 기술자가 접근하여 정확한 검사를 진행해야 한다

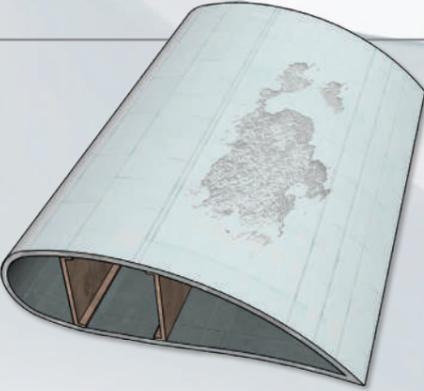
**도장 손상**  
Paint damages

복합소재는 자외선 노출이 취약하며 특히 Tip 쪽의 도장 손상은 즉시 수리되어야 함  
도장은 온도, 습도, 이슬점, Interval 시간을 고려 숙련 작업자가 시공 필요

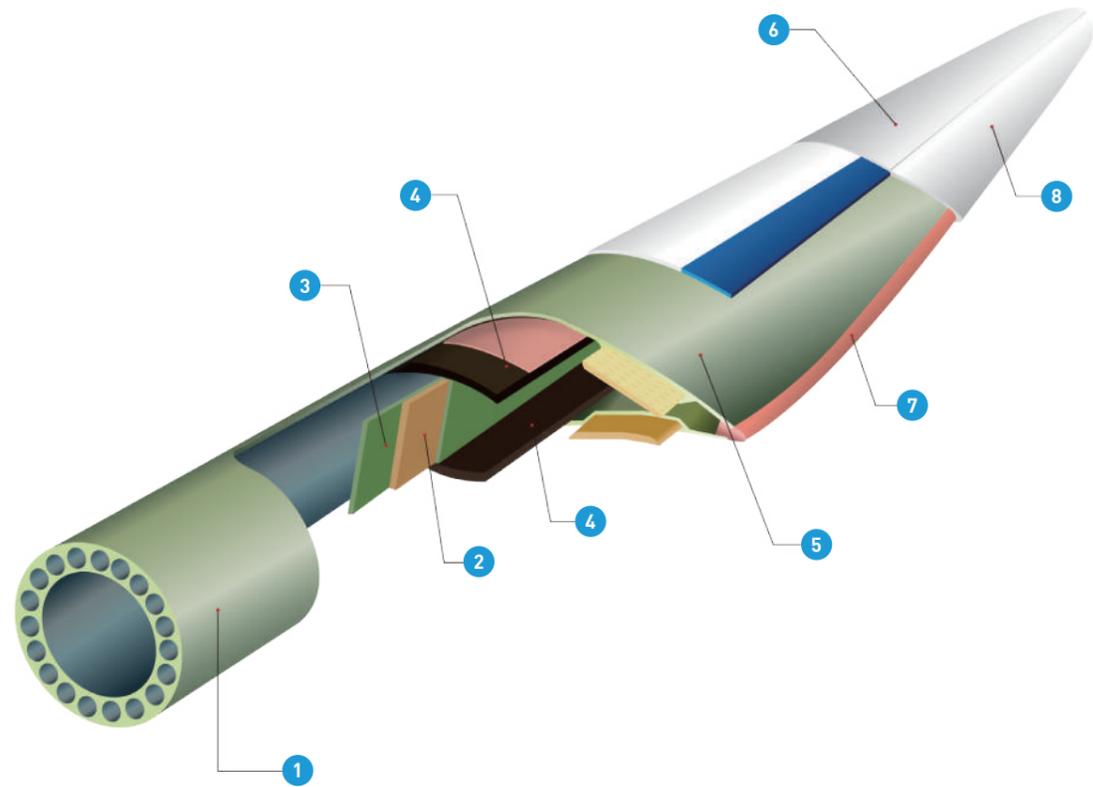
# 블레이드 상세도

- 1 Root: Hub와의 접합 부분으로서 전체 하중을 지탱해야 하므로 강건하고 두터움
- 2 Core: PVC foam, Balsa Wood로 이루어졌으며 2개의 복합재 층 사이에 위치
- 3 Shear Web: 샌드위치 셸 구조로 만들어지며 공력과 구조 하중을 지탱
- 4 Spar: 블레이드의 가장 중요한 부분으로 플랫방향 굽힘 강성을 가지도록 함
- 5 Shell: 외면체(겉데기), 유리섬유를 적층 후 레진으로 함침하여 제작
- 6 PU paint: 폴리우레탄 페인트로서 신축성, 내후성, 내화학성 등의 장점을 지닌 도료
- 7 Structure Adhesive: 구조 접착제
- 8 Epoxy Gelcoat: 몰딩시 복합재 층 외면에 적용하는 표면 막. 내구성과 기계적 특성을 보완

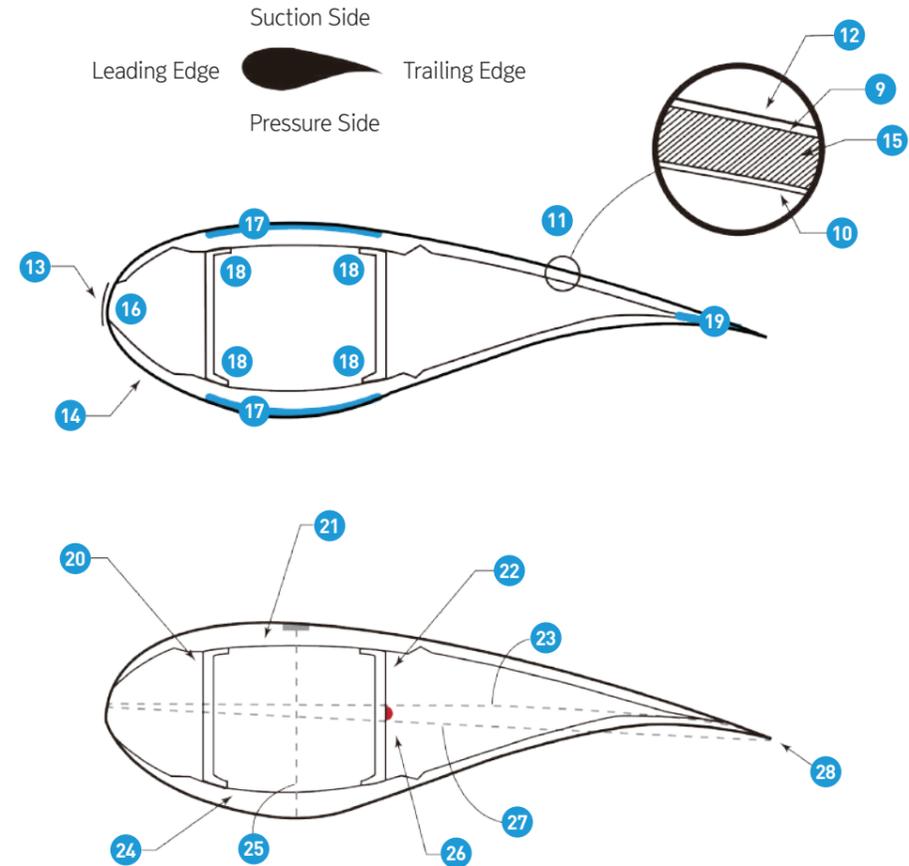
- 14 Load Carrying Shell: 내하중 외면체로서 일종의 스포일러
- 15 Core: PVC foam, Balsa Wood로 이루어졌으며 2개의 복합재 층 사이에 위치
- 16 Leading Edge Bondline: 앞전 접착 라인
- 17 Spar Cap Bondline: Spar Cap 접착 라인
- 18 Wed/Spar Bondline: Shear Web과 Spar cap 사이의 접착 라인
- 19 Trailing Edge Bondline: 뒷전 접착 라인
- 20 Front Shear Web: 앞전 쪽 Shear Web
- 21 Suction Side Spar Cap: 흡입면 방향 Spar Cap
- 22 Aft Shear Web: 뒷전 쪽 Shear Web
- 23 Blade Center Line Chordwise: 면내 중앙 라인
- 24 Pressure Side Spar Cap: 압력면 방향 Spar Cap
- 25 Height: 높이
- 26 Lightning System Cable: 낙뢰 보호 시스템 케이블
- 27 Blade Chord: 블레이드 시위
- 28 Trailing Edge Connection Point: 뒷전 접합 라인

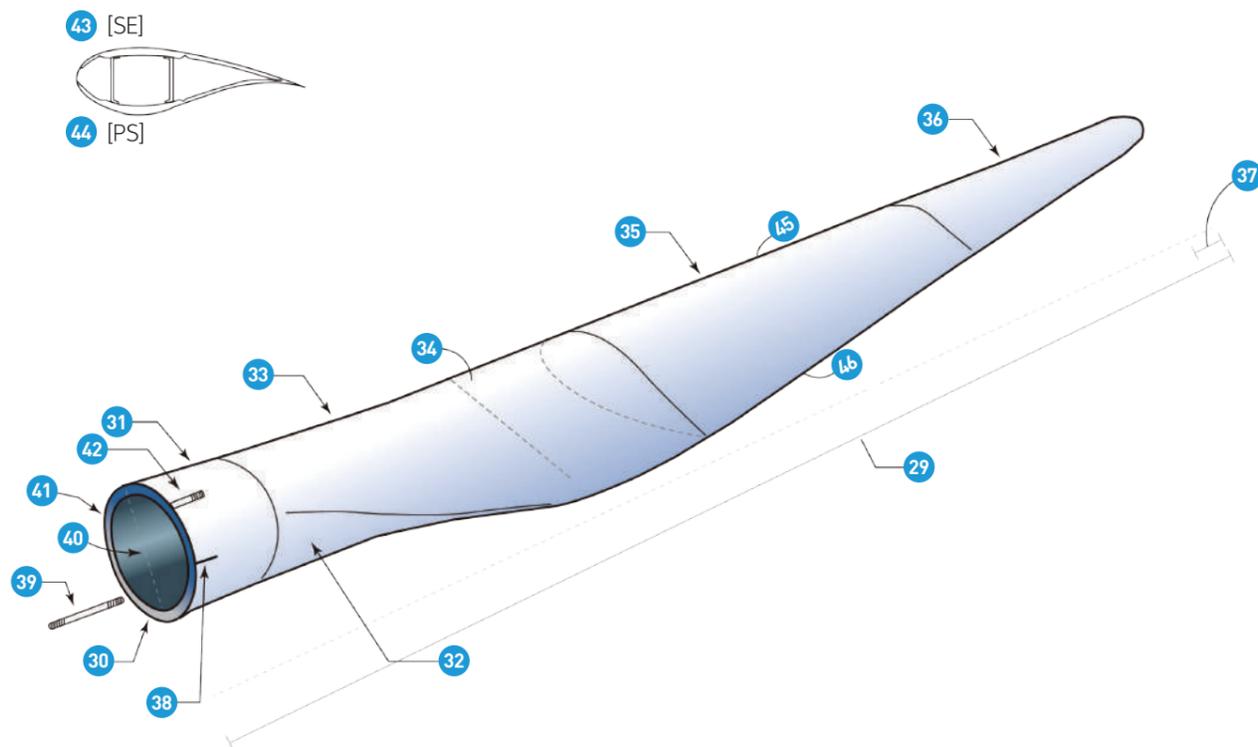
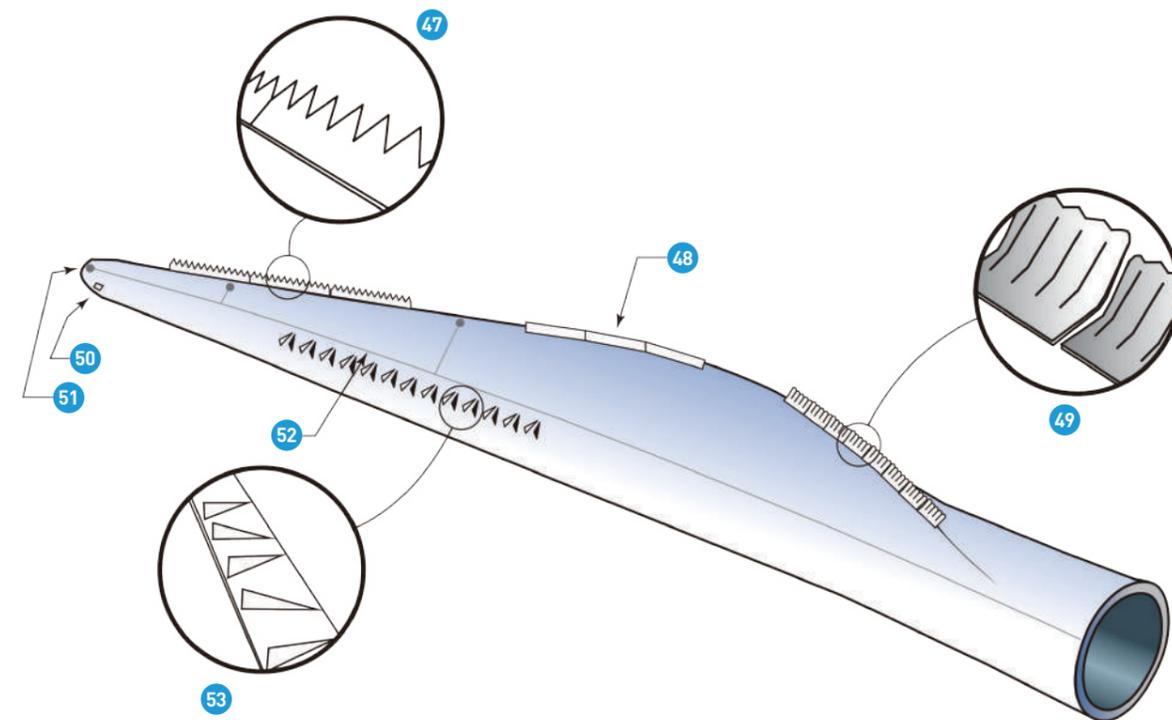
## 블레이드 상세도

- 29** Blade Length: 블레이드 Root 부터 Tip 까지의 길이를 말한다
- 30** Root End: 베어링과 연결되어 볼트로 고정되는 블레이드의 끝단
- 31** Root Section: Root의 원통형 면
- 32** Transition Zone: Root의 원통형 면에서 뒷전의 평평한 면으로 연결되는 부위
- 33** Max Chord Section: 최대시위면. 일반적으로 Root로부터 1/3 지점
- 34** Max Chord: 최대 시위. (cf.시위란 앞전과 뒷전을 연결하는 직선)
- 35** Mid Section: Root로부터 1/3 과 2/3 지점의 사이 구간
- 36** Tip Section: Root로부터 마지막 3/3 구간
- 37** Blade Tip: Root의 반대 방향에 있는 마지막 부분
- 38** Zero Meter Mark: 원형인 Root에 표시되며 길이 측정의 기준점
- 39** Bolt: 블레이드와 베어링을 연결하는 금속 볼트
- 40** Bolt Circle Diameter: 볼트 중심과 그 대칭의 반대쪽 볼트 사이의 지름
- 41** Bolt Flange: 블레이드 Root와 허브 사이의 금속 플랜지
- 42** Bolt Connection: 루트에 삽입되는 강철 부싱 형태로 볼트의 나사 역할 수행

- 43** Suction Side[SE]: 바람을 받는 면의 반대면으로서 상대적 저기압을 형성
- 44** Pressure Side[PS]: 바람을 직접 받는 면으로서 상대적 고기압을 형성
- 45** Leading Edge: 바람을 가르는 면으로서 블레이드의 동근 날개 부분
- 46** Trailing Edge: 회전 방향의 반대면으로서 얇고 각진 Airfoil 후면
- 47** Serrated Edge: 난류를 줄이고 공기 역학을 개선하여 소음을 줄이며 시위선을 연장시켜 발전량을 증가시키는 부착물
- 48** Gurney Flaps: 양력 증가를 위한 부착물
- 49** Serrated Flaps: 뒷전의 Root 면에 부착되며 공력 성능을 향상시키는 부착물
- 50** Drain Hole: 수분, 먼지 및 기타 등등의 배출구. 주기적으로 청소되어야 함.
- 51** Lightning Receptor: 지면과 접지된 낙뢰 수용부
- 52** Lightning System Cable: 낙뢰 수용부와 지면을 연결하는 전선
- 53** Vortex Generator: Root 쪽에 설치되며 블레이드 표면에 가까운 공기와 더 멀리 있는 공기를 혼합하여 표면에서 분리되는 공기 흐름을 지연시킴으로서 양력을 증가시킴
